**Studienergebnisse der unabhängigen Studie  
zur Passgenauigkeit und Farbgebung**

Justus-Liebig-Universität Gießen  
Poliklinik für Zahnärztliche Prothetik  
Leiter: Prof. Dr. B. Wöstmann

In-vitro Untersuchung der Passgenauigkeit von Einzelzahnkronen  
im Seitenzahnbereich sowie der Übereinstimmung zwischen ge-  
wünschter und erreichter Farbgebung von Verblendungen

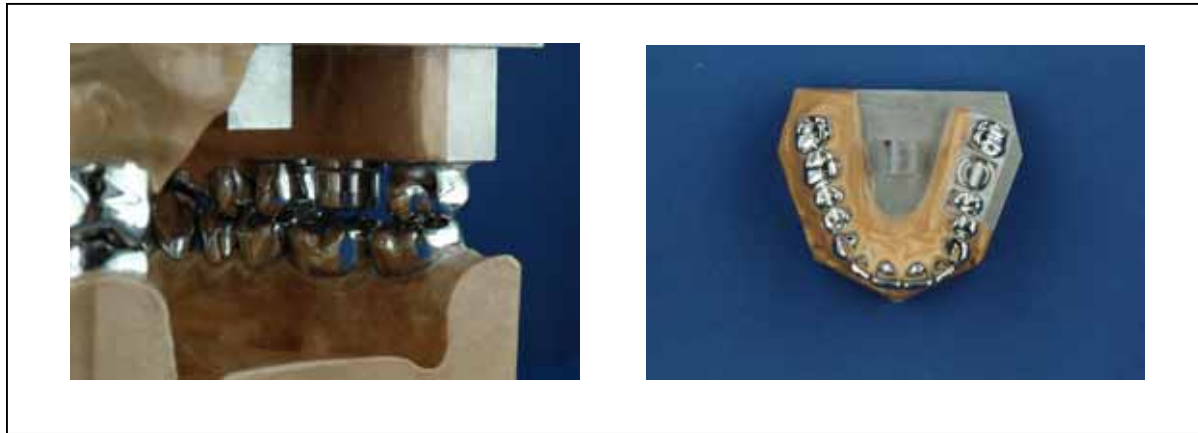
**Abb. 3.1:** Stumpf- Urmodell des Ober- und Unterkiefers

Zur Prüfung der Passgenauigkeit der Einzelzahnkrone hat sich das im Folgenden beschriebene Stumpf-Urmodell bewährt (s. Abb. 3.1). Bei dem Urmodell handelt es sich um ein Oberkiefer-Modell, bei dem die Zähne von 18-28 aus Edelstahl angefertigt sind. Der Zahnkranz ist auf einer Stahlplatte fixiert. Gefasst wurde das Oberkiefer-Modell mit Gips. Hierbei stellt der Zahn 16 den Urstumpf dar, der in einer Präzisionswerkstatt gefräst worden war. Er besteht aus einem Metallpfeiler, der zirkulär 2 mm planparallele<sup>1</sup> Flächen aufweist und 2,5 mm nach oben hin konisch zusammenläuft. Genauere Konstruktionsdaten sind der Abb. 3.2 zu entnehmen. Die planparallelen Flächen dienen zur Ermittlung der Genauigkeit, mit der ein einzelner Stumpf reproduziert wurde. Der Pfeiler ist okklusal mit einer zentrischen Rille versehen, die zur Rotationssicherung der Kronen auf dem Pfeiler dient. Der Urstumpf 16 ist ebenso wie die Nachbarzähne 15 und 17 in einen rechteckigen Kasten gefasst, der für jeden Zahn ein separates Fach aufweist. Der Urstumpf 16 ist mit einer Schraube auf der Stahlplatte verschraubt und lässt sich aus dem „Zahnfach“ entnehmen. Der Prüfkörper ist der klinischen Situation soweit angenähert, indem er durch einen metallischen Zahnkranz in Gips zum Modell eines vollständigen Kiefers ergänzt ist (s. Abb. 3.1).

Für den Gegenkiefer wurden ebenfalls Zähne aus Edelstahl in Gips gefasst. Das Oberkiefer-Urmodell und das Unterkiefer-Urmodell wurden in zentraler Okklusion einartikuliert.

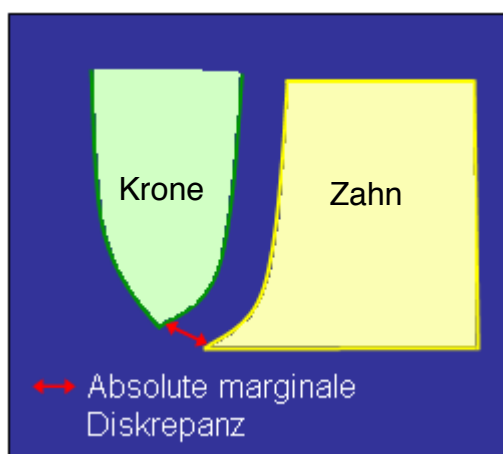
**Abb. 3.3:** Schematische Darstellung der absoluten marginalen Diskrepanz<sup>8</sup>

Es wurde pro Krone jeweils an vier markierten Stellen gemessen: mesial, bukkal, distal und palatinal.

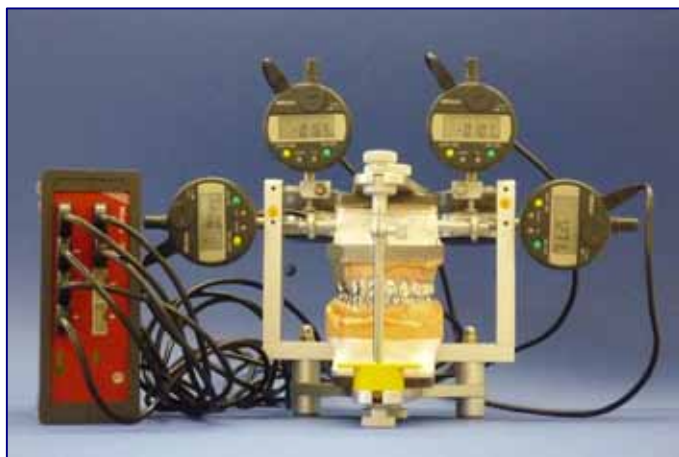
**Abb. 3.4:** Umgebauter Mandibularpositionsindikator

Die Messvorrichtung zur Prüfung der Okklusion beruht auf einer Modifikation des Mandibular Positionsindicators (MPI) des Schul- Artikulator- München (SAM) – Systems (Firma SAM Präzisionstechnik, Gauting bei München), bei dem die mechanischen Messuhren durch sechs elektronische Uhren ausgetauscht und über die Interface-Box DMX-8 (Firma Mitutoyo Messgeräte Deutschland, Neuss) direkt mit einem Computer über eine serielle Schnittstelle zur Messdatenerfassung gekoppelt wurden (Abb. 3.4).

Die Vorrichtung entspricht einem „Non-Arcon“- Artikulator, wobei das Oberkiefermodell mit den im Labor hergestellten Einzelzahnkronen im Seitenzahnbereich auf dem Unterkiefermodell ruht und die Messuhren die Lageveränderungen an den Kondylarkugeln des Artikulatoroberteils abgreifen.

Die Elektronik ruft hierbei beidseits und gleichzeitig einen dreidimensionalen Messwert (x- sagittal, y- transversal, z- vertikal) von den sechs Messuhren ab.

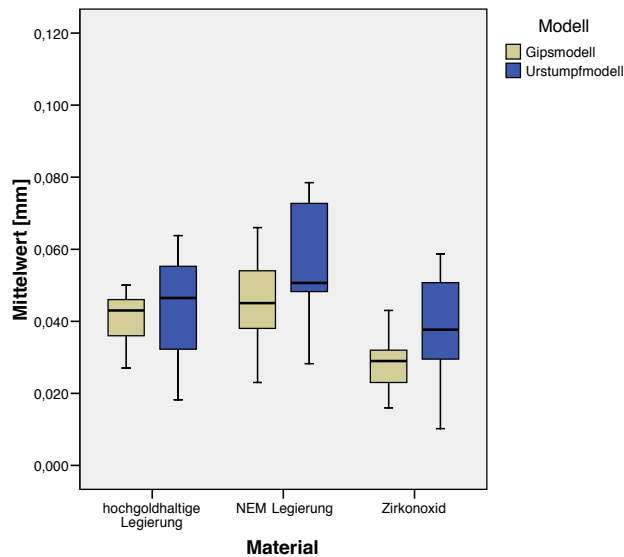
**Abb. 4.2:** Vergleich der Mittelwerte der marginalen Diskrepanz („Randspalt“) zwischen Gips- und Urmodell

Die Mittelwerte der 3 Materialien waren unabhängig von den Messpunkten am Meistermodell niedriger als am Urmodell. Allerdings waren die Unterschiede zwischen den Modellen für keines der Materialien signifikant (T-test;  $p > 0,05$ ).

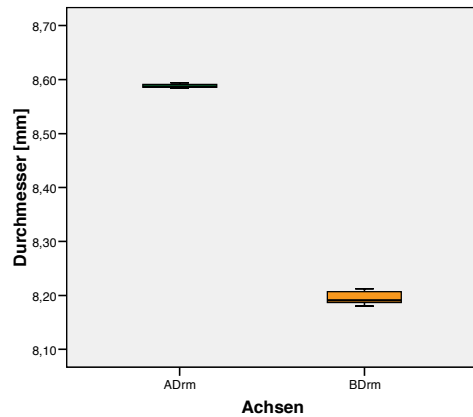
**Abb. 4.5:** Gemessene Achsen ADrm und BDrm am Urmodell

Der Urmodellstumpf wurde zehnmal vermessen und nachfolgend ein Mittelwert aus den Messwerten für ADrm, BDrm und F.F. sowie die gemessenen Abweichungen der Stumpfdurchmesser dargestellt (Abb. 4.5 und 4.6). Es ergab sich für den Durchmesser ADrm ein Mittelwert von  $8,588 \text{ mm} \pm 0,007 \text{ mm}$ , für BDrm von  $8,195 \text{ mm} \pm 0,012 \text{ mm}$  und für F.F. von  $0,012 \text{ mm} \pm 0,001 \text{ mm}$ . Somit zeigte sich eine Abweichung von dem gefrästen Urstumpf von 0,14 % hinsichtlich ADrm und von 0,06 % bezüglich BDrm.

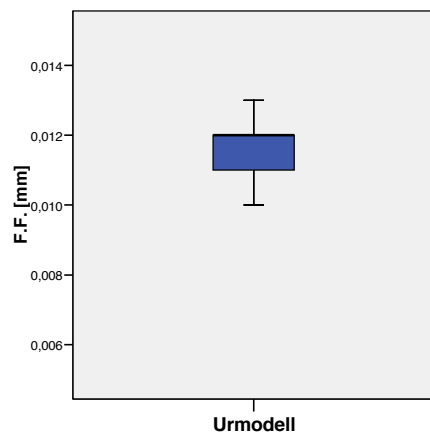
**Abb. 4.6:** Gemessener Formfehler F.F. am Urmodell

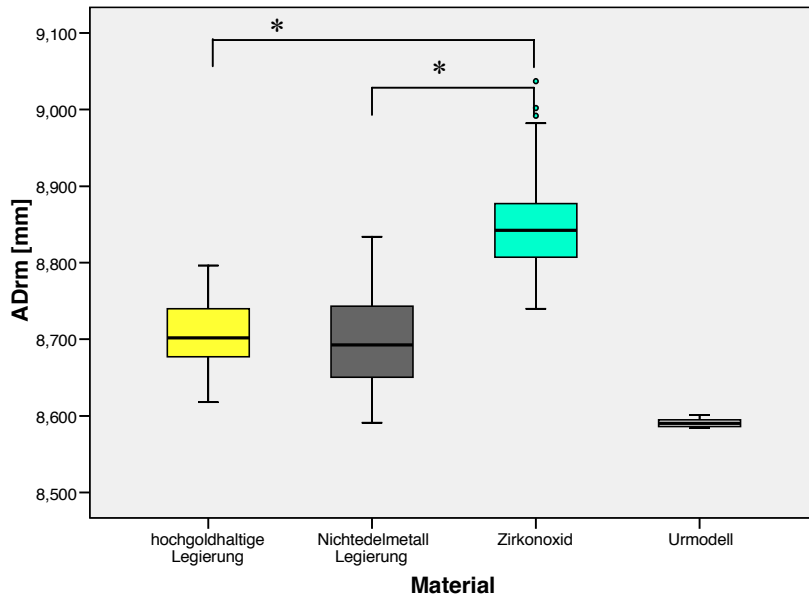
**Abb. 4.7:** Grafische Darstellung der gemessenen inneren Rundheit zwischen den 3 Einzelkronenarten und dem Urmodellstumpf bezüglich der Hauptscheitelachse (ADrm) mittels Boxplots; \* signifikanter Unterschied,  $p \leq 0,05$

Die 3D-Vermessung ergab für die Hauptscheitelachse für Kronen aus hochgoldhaltiger Legierung einen Mittelwert von  $8,71 \text{ mm} \pm 0,04 \text{ mm}$ , für Nichtedelmetall-Kronen von  $8,7 \text{ mm} \pm 0,06 \text{ mm}$  und für Zirkonoxidkronen von  $8,85 \text{ mm} \pm 0,06 \text{ mm}$  (s. Abb. 4.7). Dies entspricht einer prozentualen Abweichung der inneren Rundheit vom Urmodellstumpf von etwa 1 % für alle 3 Einzelkronenarten. Alle 3 Materialien zeigten eine signifikant größere Hauptscheitelachse im Vergleich zum Urstumpf (s. Tab 4.5; ANOVA, Tukey's Test;  $p \leq 0,05$ ). Hierbei wiesen die Kronen aus Zirkonoxid die größte und die Kronen aus hochgoldhaltiger Legierung die geringste Abweichung bei mäßiger Streuung zum Urstumpf auf. Die Kronen aus Zirkonoxid hatten eine signifikant größere Hauptscheitelachse als Einzelkronen aus hochgoldhaltiger Legierung und Nichtedelmetall Legierung ( $p \leq 0,05$ ).

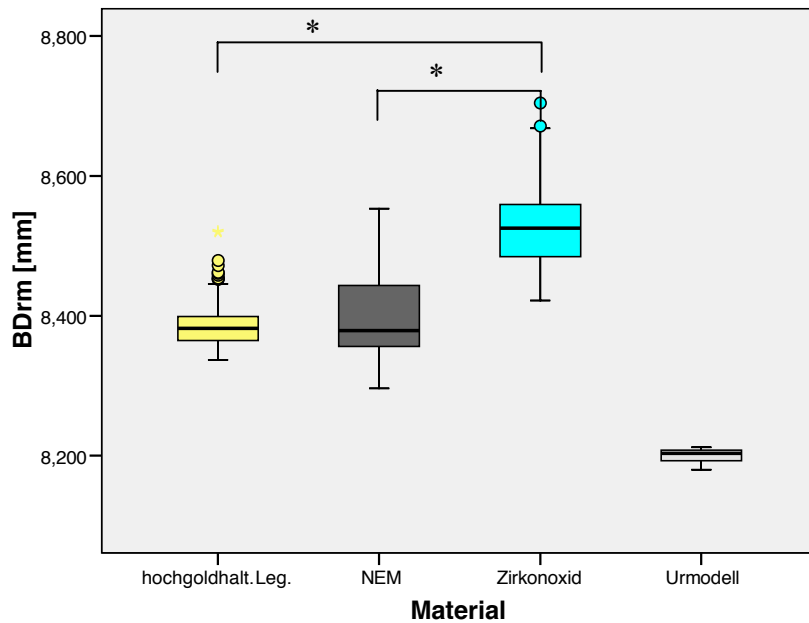
**Abb. 4.8:** Grafische Darstellung der gemessenen inneren Rundheit zwischen den 3 Einzelkronenarten und dem Urmodellstumpf bezüglich der Nebenscheitelachse (BDrm) mittels Boxplots; \* signifikanter Unterschied,  $p \leq 0,05$

Die 3D-Vermessung ergab für die Hauptscheitelachse für Kronen aus hochgoldhaltiger Legierung einen Mittelwert von  $8,39 \text{ mm} \pm 0,04 \text{ mm}$ , für Nichtedelmetall-Kronen von  $8,39 \text{ mm} \pm 0,06 \text{ mm}$  und für Zirkonoxidkronen von  $8,53 \text{ mm} \pm 0,01 \text{ mm}$  (s. Abb. 4.8). Dies entspricht einer prozentualen Abweichung der inneren Rundheit vom Urmodellstumpf von etwa 1 % für alle 3 Einzelkronenarten. Alle 3 Materialien zeigten eine signifikant größere Hauptscheitelachse im Vergleich zum Urstumpf (ANOVA, Tukey's Test;  $p \leq 0,05$ ). Hierbei wiesen die Kronen aus Zirkonoxid die größte und die Kronen aus hochgoldhaltiger Legierung die geringste Abweichung bei mäßiger Streuung zum Urstumpf auf. Sowohl bei Einzelkronen aus hochgoldhaltiger Legierung als auch bei Einzelkronen aus Nichtedelmetall Legierung fielen die Messung der Hauptscheitelachse signifikant geringer aus als

bei Zirkonoxidkronen ( $p \leq 0,05$ ). Zwischen Kronen aus hochgoldhaltiger und aus Nichtedelmetall Legierung waren keine signifikanten Unterschiede zu verzeichnen ( $p > 0,05$ ).

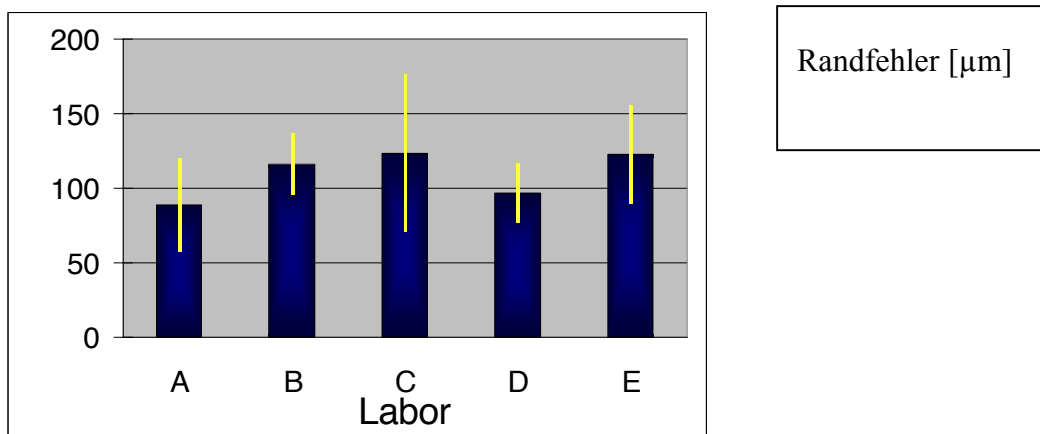
**Abb. 5.1:** Marginale Diskrepanz, Kerschbaum, Th., Porschen, C., Dtsch Zahnärztl Z (1998)<sup>11</sup>

Die erreichte Passgenauigkeit der Restaurationen liegt für alle 3 Materialien in einem hervorragenden Bereich. In einer Untersuchung von Kerschbaum wurden ebenfalls Restaurationen auf ihre Herstellungsgenauigkeit untersucht.<sup>11</sup> Die hier erzielten Werte liegen deutlich näher am Ideal als die von Kerschbaum beschriebenen Ergebnisse (Abb. 5.1).

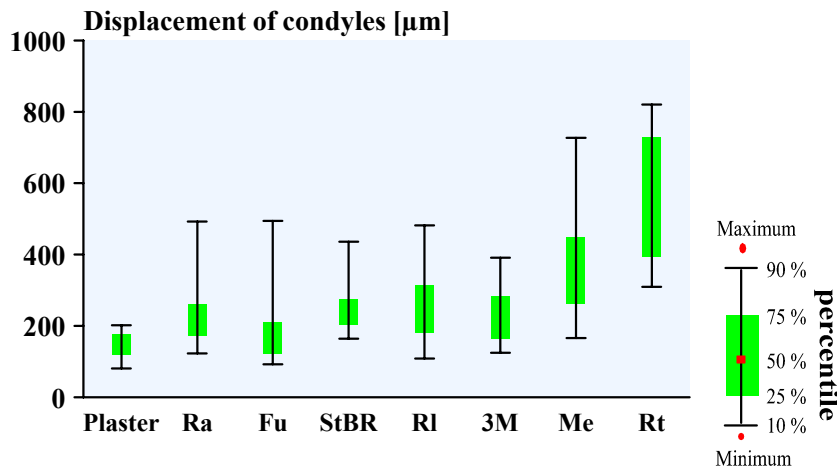
**Abb. 5.2:** Kondylenverlagerung bei Verschlüsselung der Modelle von Ober- und Unterkiefer mit verschiedenen Bissregistriermaterialien. Messung im Mandibularpositionsindikator; eigene Daten; unveröffentlicht. (Plaster = Gips, Ra = Ramitec Penta<sup>®</sup>, Fu = Futar<sup>®</sup>, StBR = Stat BR KERR<sup>®</sup>, 3M = 3M<sup>®</sup> Bißregistriermaterial, Me = Memorg C.D.<sup>®</sup>, Rt = Ramitec Penta<sup>®</sup>)<sup>10</sup>

Die Einstellung korrekter Okklusionsverhältnisse ist im Wesentlichen ebenfalls gut gelungen. Keine einzige Restauration wies eine Nonokklusion auf. Die gemessene zu erwartende Kondylenverlagerung lag in einer Größenordnung, die bei der Verschlüsselung von Modellen mit verschiedenen Registriermaterialien ohnehin zu erwarten ist (Abb. 5.2). Lediglich bei der Verwendung von Gips als Verschlüsselungsmaterial lassen sich bessere Ergebnisse erzielen. Klinisch dürften sich geringfügige Suprakontakte auf den Restaurationen ergeben, die aber durch Einschleifen leicht zu beseitigen sind. In Anbetracht des erheblichen logistischen Aufwandes, den die Korrektur einer Infraokklusion mit sich bringen würde, ist die Einstellung einer geringfügigen Supraokklusion auf sicher von Vorteil, da diese in jedem Fall leicht zu beheben ist.
